## **EVALUACIÓN DE PATOLOGÍA Y VULNERABILIDAD EN EDIFICIOS PATRIMONIALES DE MAMPOSTERÍA UBICADOS EN ZONA DE ALTA SISMICIDAD: UN CASO DE ESTUDIO**

**Maldonado N.G., Pizarro N.F., Maldonado I.A., Guzmán A.M.** <sup>(1)</sup>  
**Grementieri F., Salustro S., Cohen F.** <sup>(2)</sup>

### **RESUMEN**

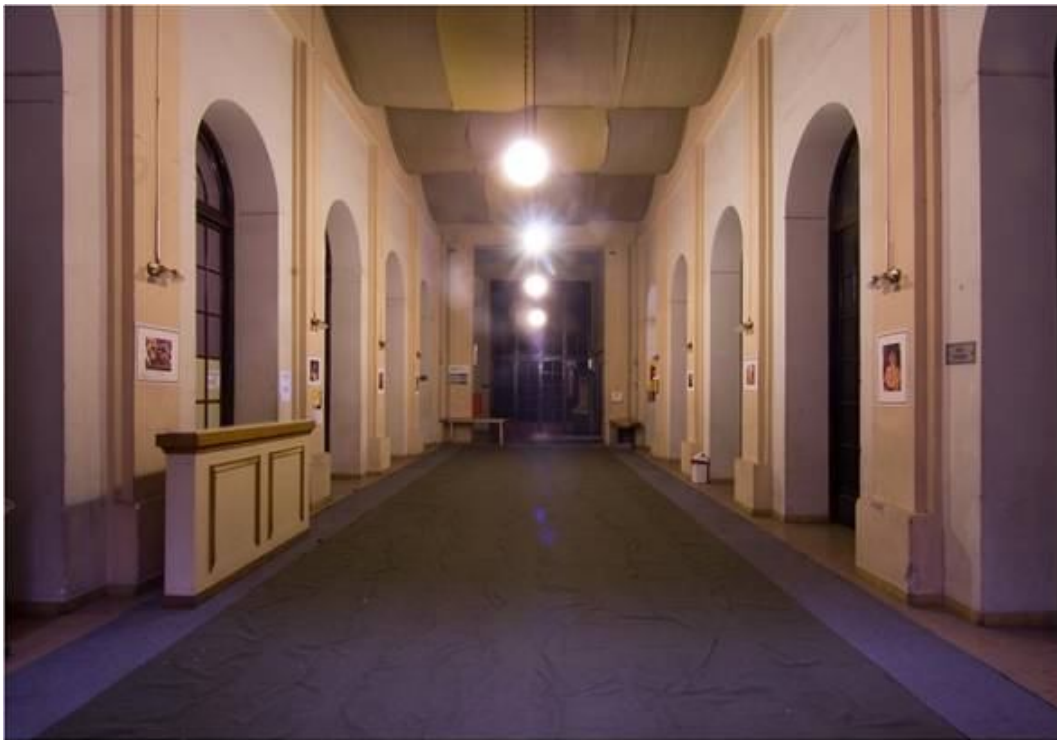
**Figura 2: Pasillo de acceso a salas de teatro con cielorraso suspendido**

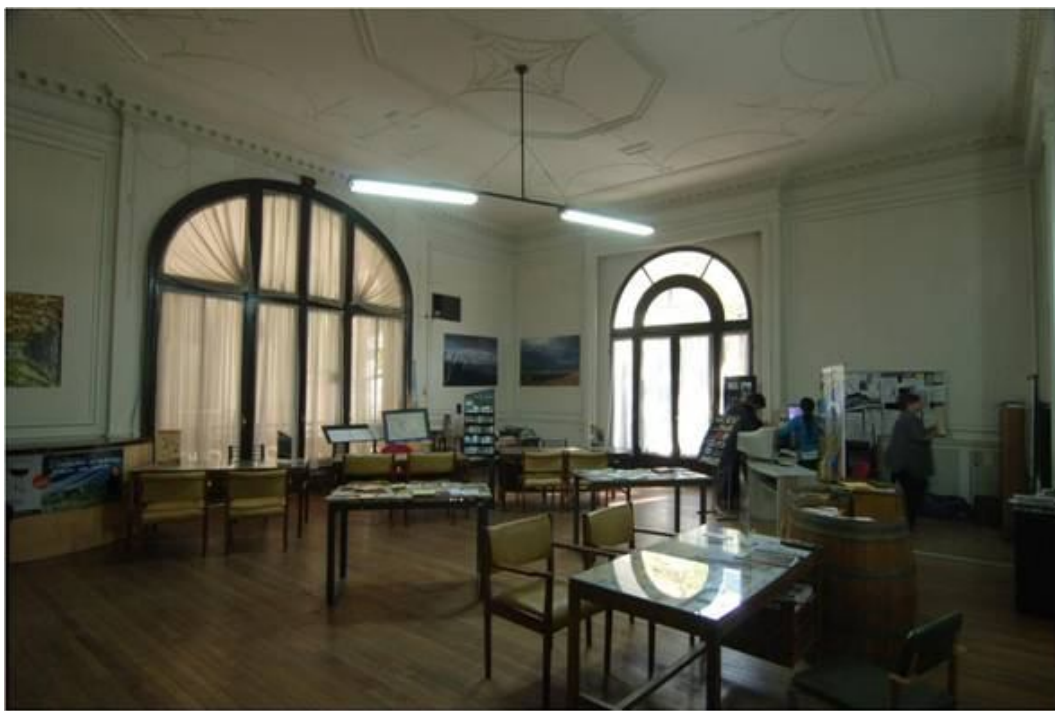
**Figura 3: Estado de salas de exposición**

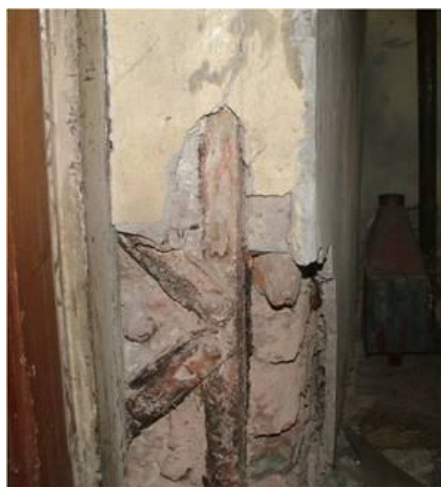
**Figura 4: Estructura metálica de enmarcado de mampostería**

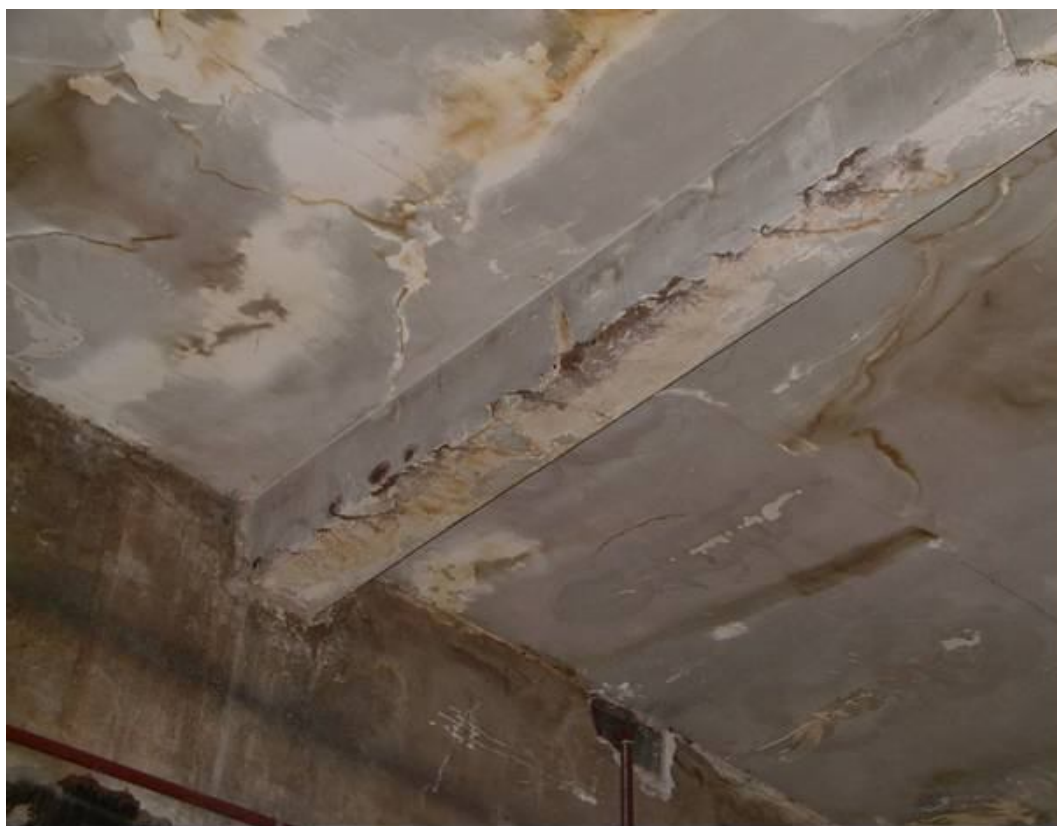
Desde el punto de vista estructural se relevó el estado de fisuración, patologías de otras características y condiciones ambientales del edificio. El edificio presenta muros de mampostería cerámica cocida, de espesor variable entre 0.20 a 0.65 m armada mediante flejes metálicos sin anclaje en extremos y en estado de oxidación avanzada (ver Figura 4), fisuración en paredes y arcos en forma vertical e inclinada a 45°, (ver Figura 5), humedad en muros por ascenso capilar en la mayoría de los muros, desprendimientos de losas por efectos de corrosión de armaduras (ver Figura 6), entre las más destacadas.

**Figura 6: Losas dañadas por efectos de la corrosión de armaduras**

Además de los daños debido a la sismicidad local, se aprecian causas de degradación en el tiempo, tales como humedad ascendente y descendente en muros y en subsuelo. Se observan eflorescencias a nivel de pisos, losas y paredes (ver Figura 6 y 9), producto de la falta de aislación hidráulica, pérdidas de las instalaciones o modificación de las condiciones de ventilación.

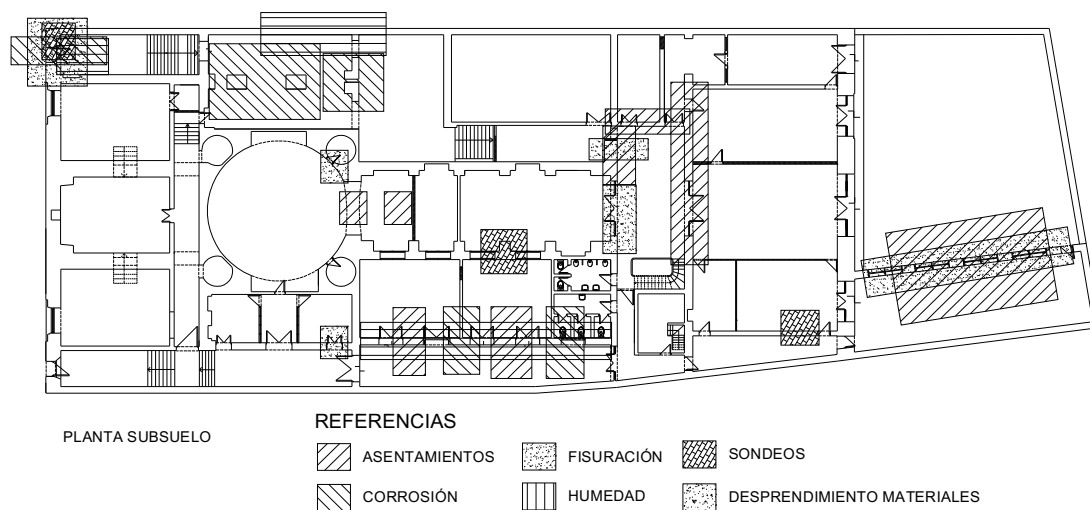
Con los datos obtenidos de la inspección se realizaron planos indicadores de las distintas patologías. A modo de ejemplo se presenta el correspondiente al subsuelo en la Figura 7.

**Figura 7: Plano de identificación de patologías del subsuelo.**

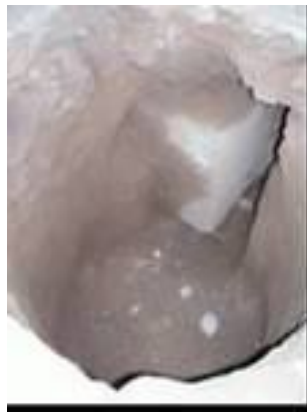
El estudio de suelos detectó pérdidas permanentes en los desagües cloacales y pluviales, con el consiguiente aumento del tenor de humedad y presencia de fisuras en mampostería por asentamientos, que se mantienen en actividad creciente, por el tipo de suelo existente. Se observan importantes asentamientos en la zona de subsuelo debido al peso del edificio y a la cimentación superficial del mismo (ver Figura 8, 9, 10)

**Figura 8: Exploración de fundación superficial**

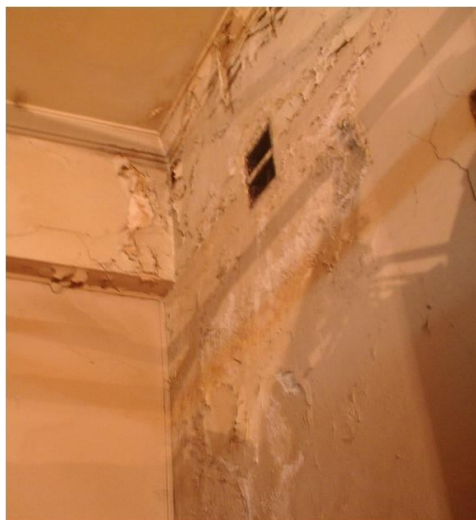
**Figura 9: Eflorescencia en paredes y techos**
